Universidad Simón Bolívar

PLX – 227 Ciudad y Calidad Ambiental

## VIALIDAD

# Accesibilidad en la Universidad Simón Bolívar

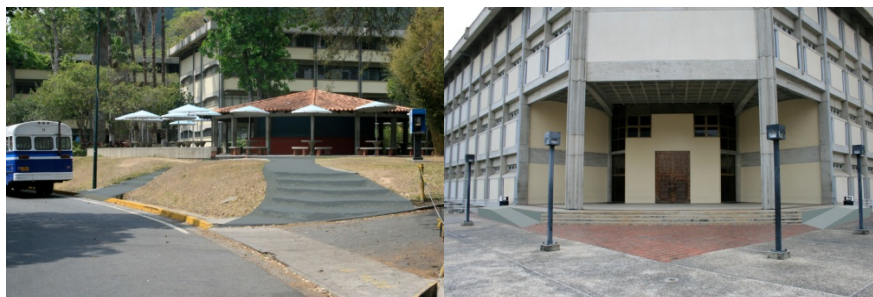
### Rampas (calle-acera)

- En los accesos a las edificaciones que no estén al nivel de las aceras, así como en los cruces de una acera a otra en las esquinas deben colocarse rampas
- Las rampas de acceso a los estacionamientos o casos similares, no deben formar parte de las aceras.

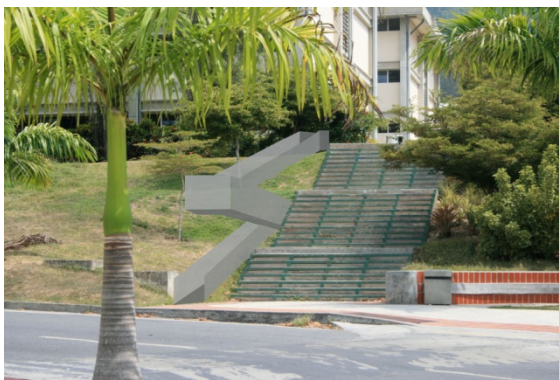
## Rampas (escalera)

En las aceras y en los corredores de uso público, cuando se presenten desniveles considerables, además de las escaleras se dispondrán rampas y plataformas de descanso que faciliten la circulación de personas en sillas de ruedas. Ancho de rampas: 1,25 m. En casos de modificaciones y /o remodelaciones de las existentes, se admite un ancho mínimo de 0,90 m

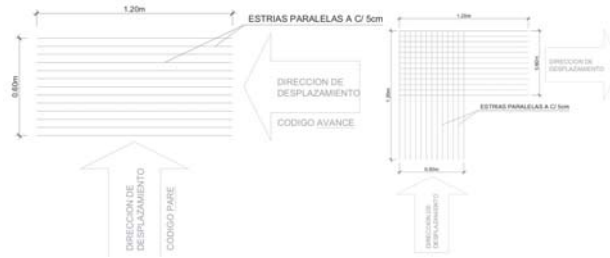
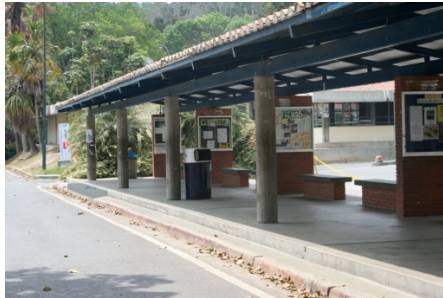
- Detalle

- La superficie de los pavimentos de las aceras debe ser uniforme, exenta de irregularidades y antirresbalante.
- Si el pavimento no fuera continuo, las juntas no deben ser mayores de un centímetro, ni tener una profundidad superior a cinco milímetros.
- Si por razones del contexto urbano en cascos históricos, las aceras están recubiertas con piezas cuya junta supera un centímetro, se debe colocar convenientemente una franja de paso continua (o con juntas menores) de, al menos, 85 cm. de ancho.
- En los bordes de las aceras y particularmente, en los cruces en las esquinas, la superficie de los pavimentos debe contener un Código de Alerta indicado mediante un cambio de textura en el acabado, de 1 m de largo

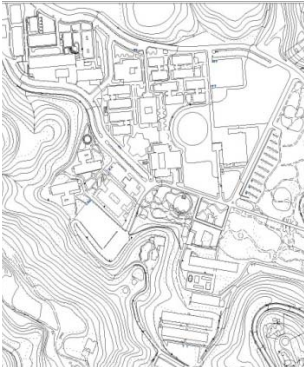
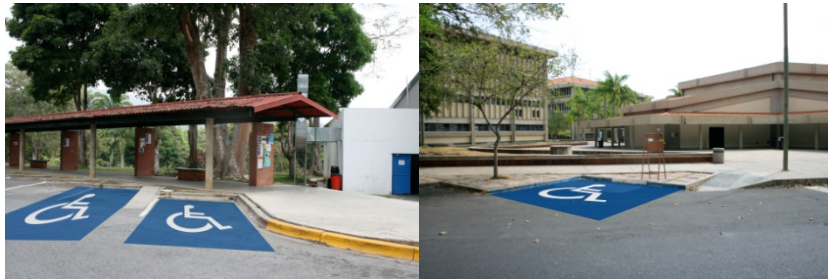
### Puestos de estacionamiento

En todo estacionamiento de uso público se deben disponer puestos para estacionar vehículos conducidos o que transporten personas con movilidad reducida, según se establece en la Tabla 1.

Los puestos establecidos en la Tabla 1 deben tener un ancho mínimo de 3,65 m y deben estar ubicados lo más próximo al medio transitable peatonal
